TMMOB
İnşaat Mühendisleri Odası

6 ŞUBAT 2023
KAHRAMANMARAŞ
PAZARCIK VE ELBİSTAN
DEPREMLERİ
ÖN DEĞERLENDİRME
RAPORU

14 Şubat 2023

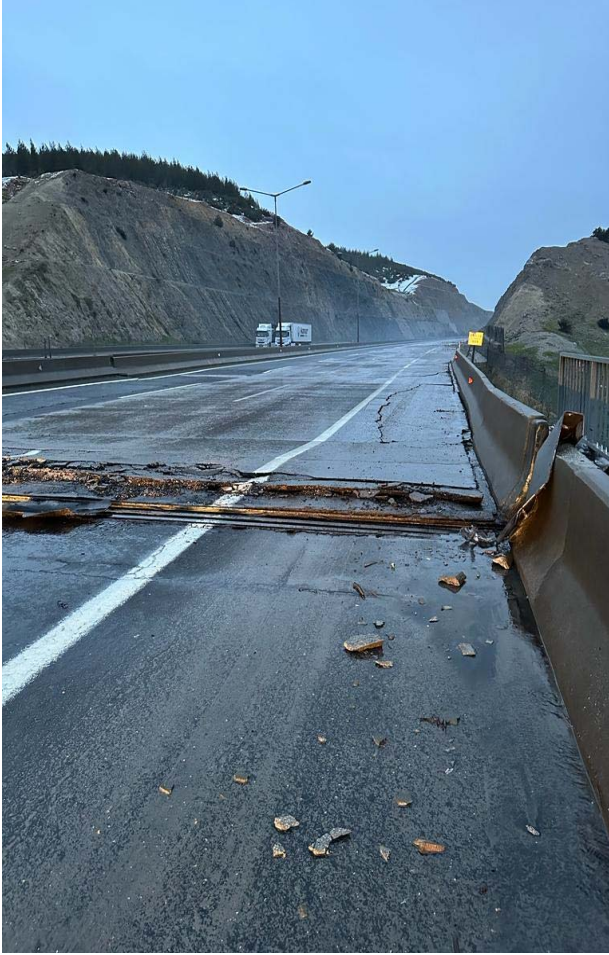
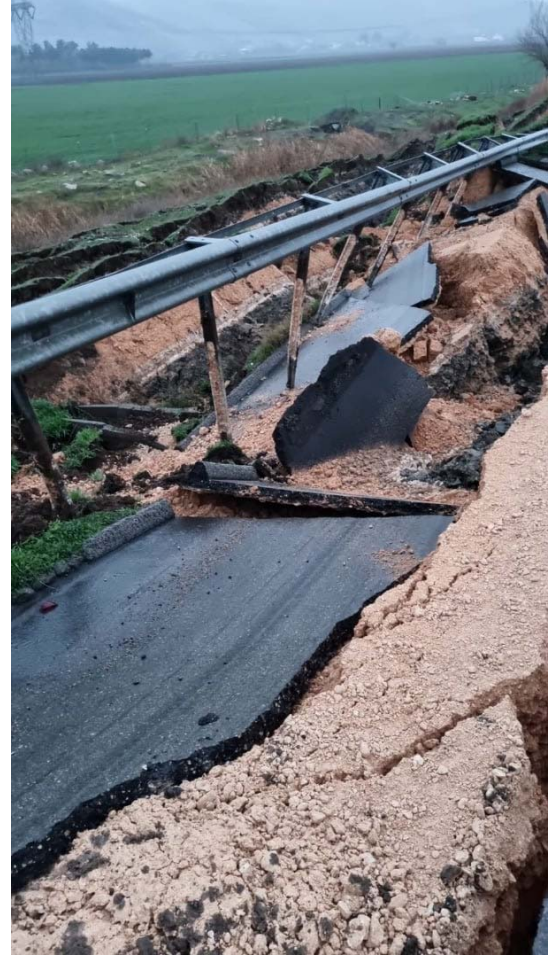
Resim 5 - Gaziantep - Osmaniye Karayolu

Osmaniye-Gaziantep istikameti tamamen trafiğe kapatılmıştır. (AFAD Basın Bülteni-10)

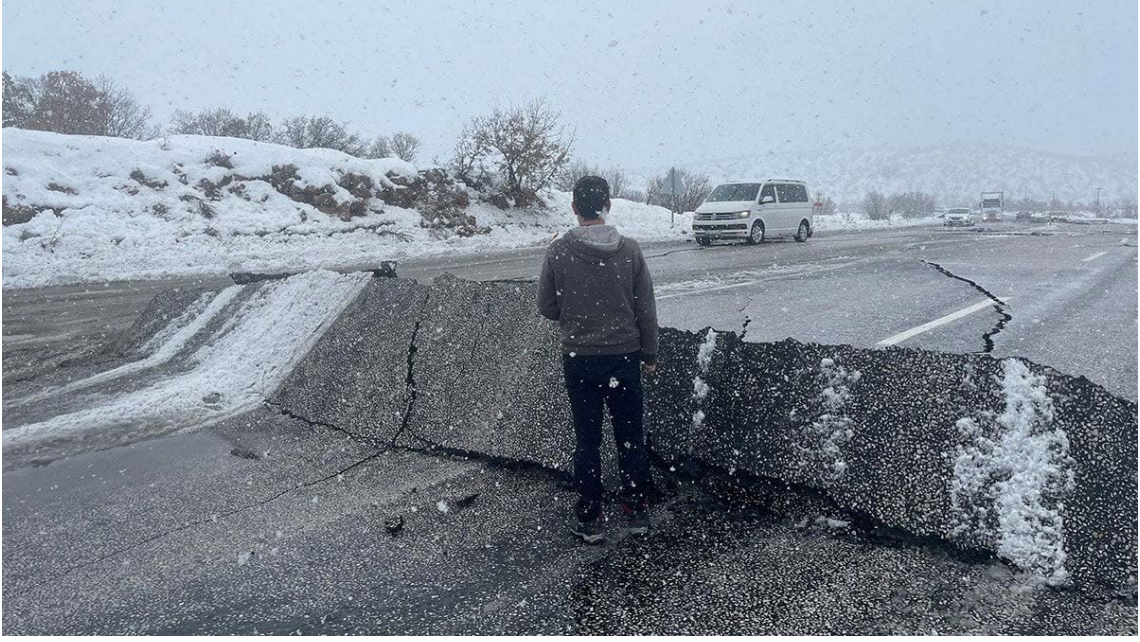
Resim 6 - Malatya - Adıyaman Yolu

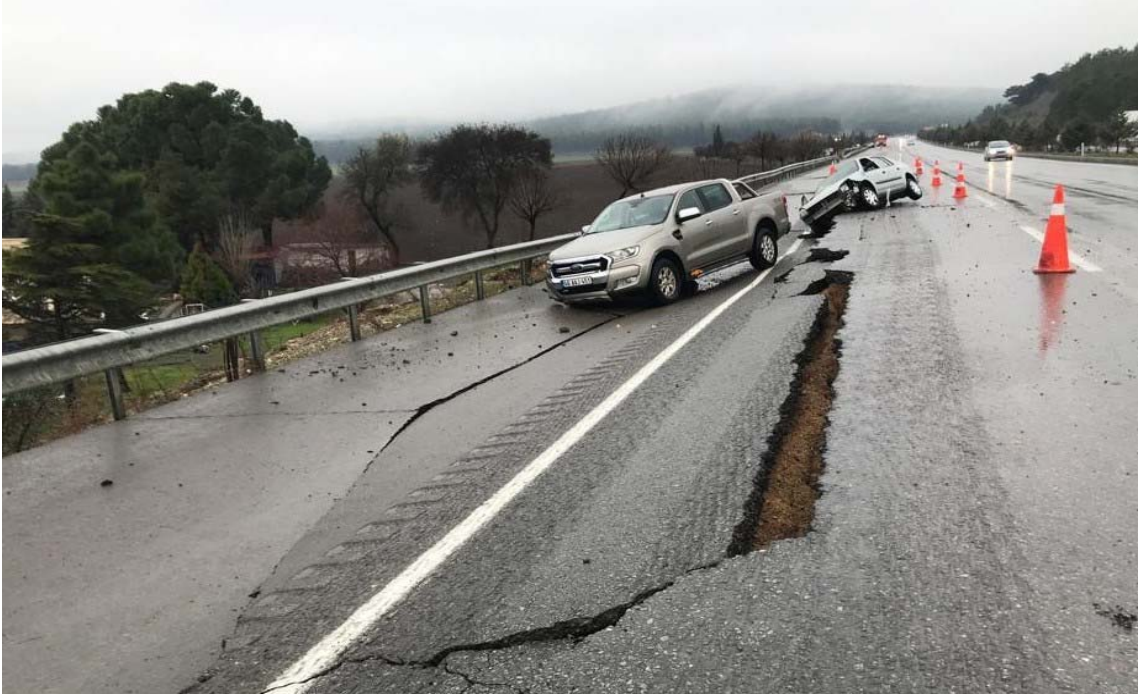
Resim 7 - Kahramanmaraş - Pazarcık Yolu

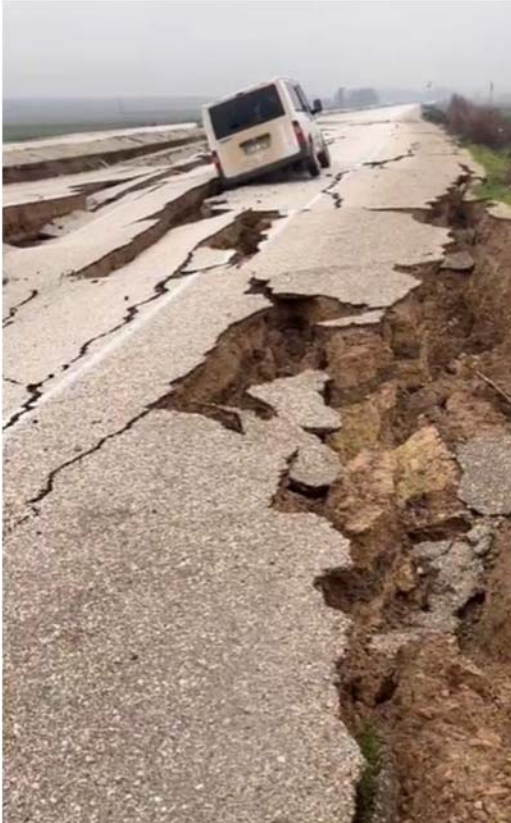
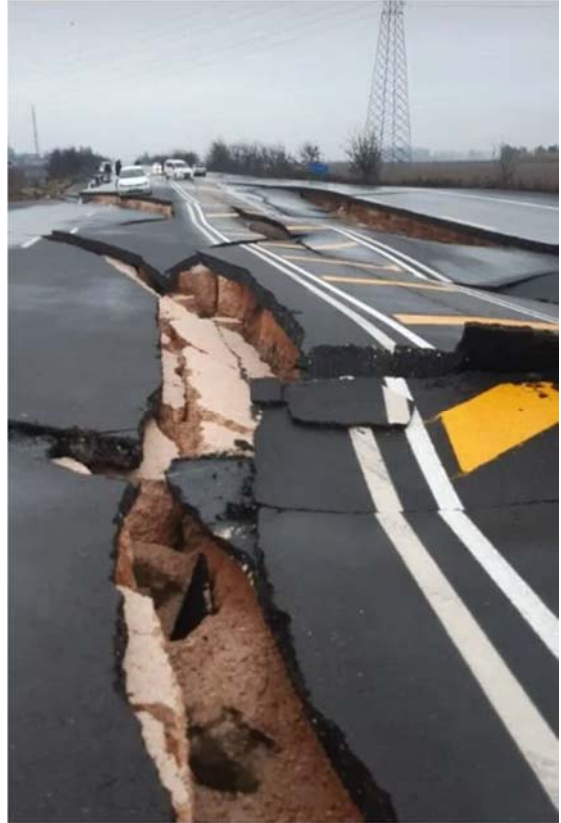
Hatay Kırıkhan-Belen arası yolda çökme olduğundan dolayı ulaşıma kapalıdır. Adıyaman Gölbaşı-Malatya arası heyelan ve tünelde beton dökülmesi olduğundan dolayı ulaşıma kapalıdır. (AFAD Basın Bülteni-8)

Resim 8 - Hatay - Kırıkhan Yolu (Solda) Kırıkhan - Reyhanlı Yolu (Sağda)

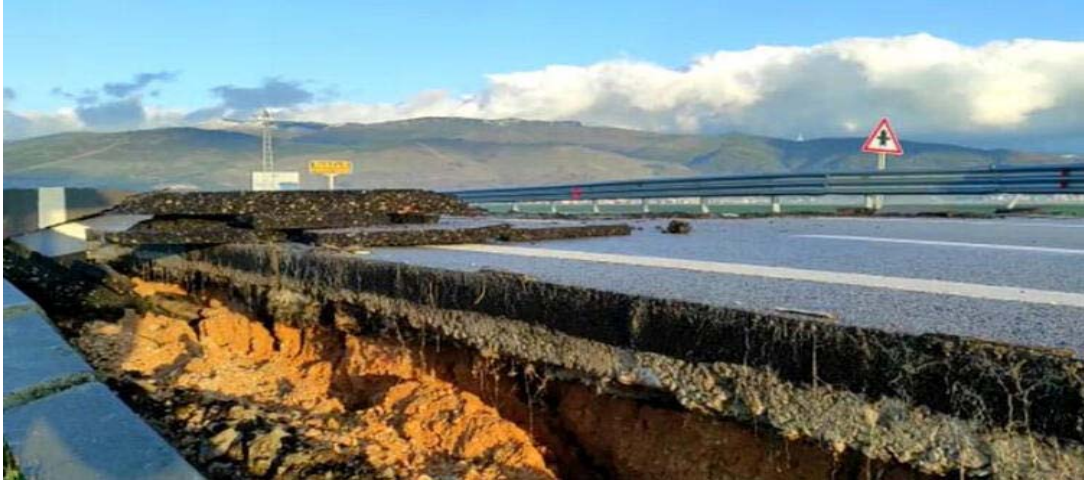
Kahramanmaraş ve Hatay havalimanları hasar nedeniyle uçuşa kapalıdır. (AFAD Basın Bülteni-10)

Resim 10 - Hatay Havaalanı Pist Yolu – 1

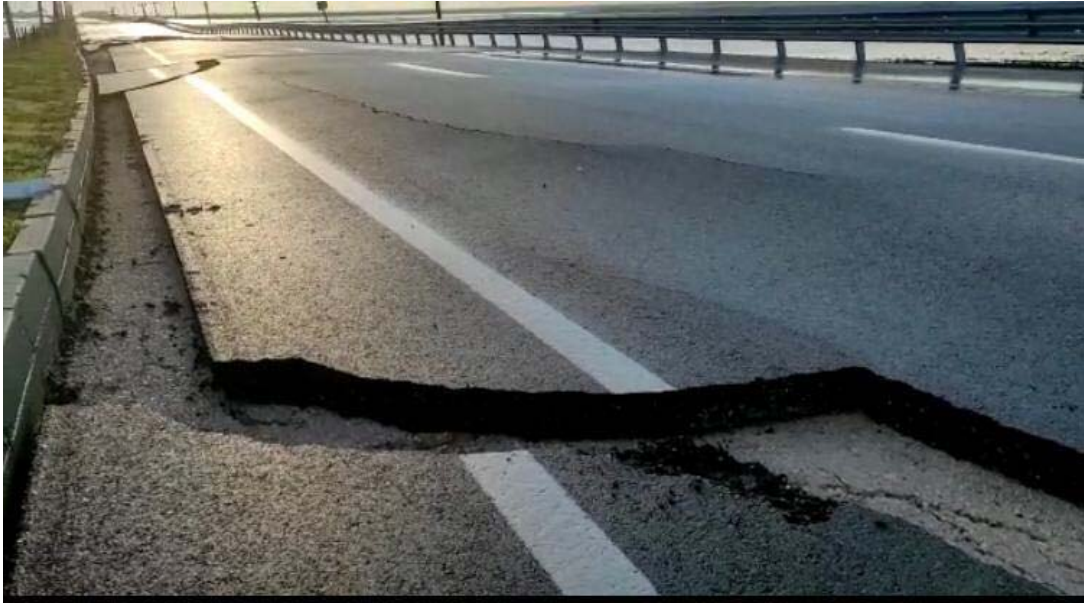
Resim 11 - Hatay Havaalanı Pist Yolu – 2

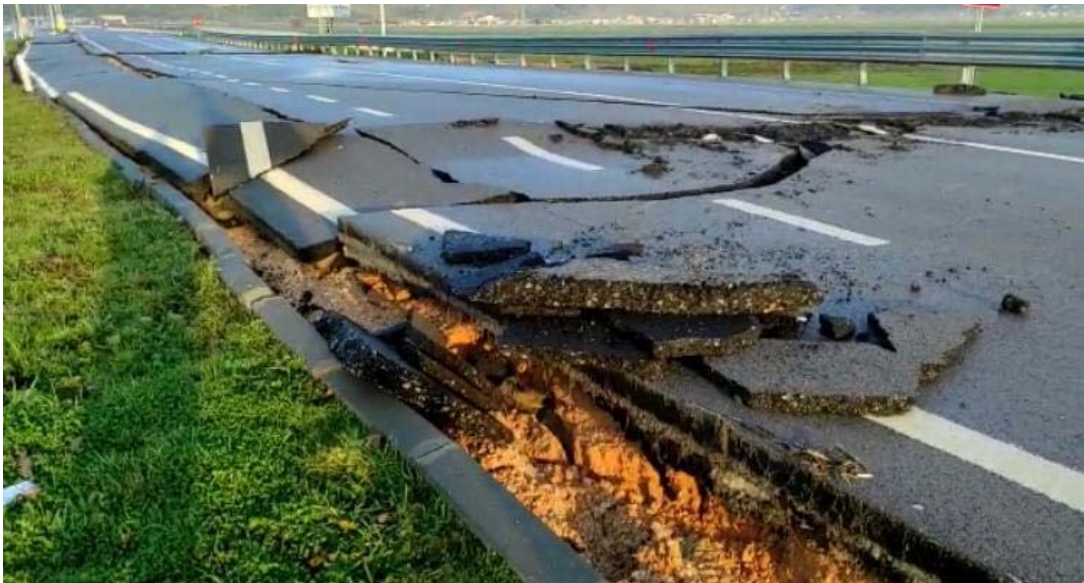
Resim 12 - Hatay Havaalanı Pist Yolu – 3

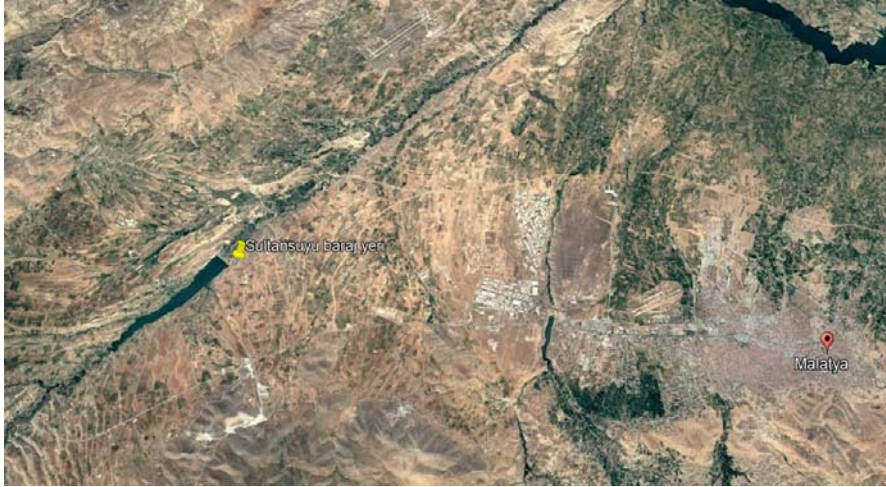
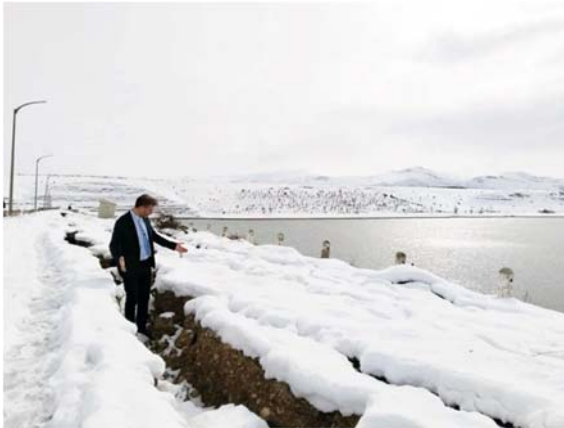
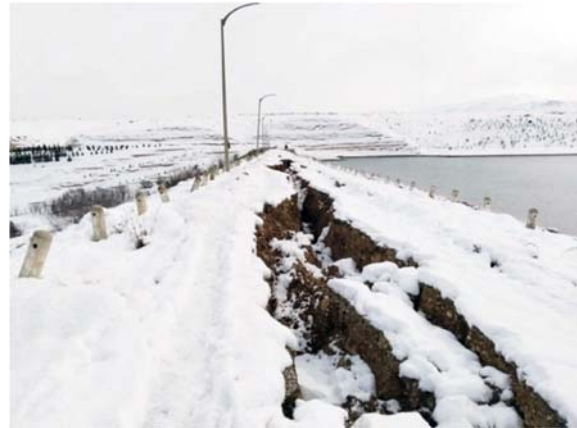
Resim 13 – Sultansuyu Barajı

Açık kaynaklardan alınan bilgilere göre 6 Şubat 2023 tarihindeki depremlerden sonra bölgedeki depolamalı su yapılarının yerinde incelenmesi neticesinde Malatya ili sınırları içerisindeki Sultansuyu Barajını baraj gövdesinde oluşan çatlaklardan dolayı tedbir amaçlı olarak boşaltılacağı beyan edilmiştir.
